# 浙江绍兴宋六陵陵园遗址 2018 年考古发掘简报

浙江省文物考古研究所 绍兴市文物考古研究所

**摘要：**绍兴市宋六陵为北宋徽宗及南宋高宗至度宗等的陵墓所在，后代习称为宋六陵。2018 年，浙江省文物考古研究所在大范围勘探的基础上，发掘了一号陵园遗址，揭示了该遗址的中轴线建筑布局和垣墙范围，探明了石藏墓室的具体位置与规模，基本判定该遗址为南宋某座帝陵的上宫或后陵的基址。此次发掘为全面了解南宋帝陵陵园的整体布局与各陵上下宫的形制提供了重要依据。

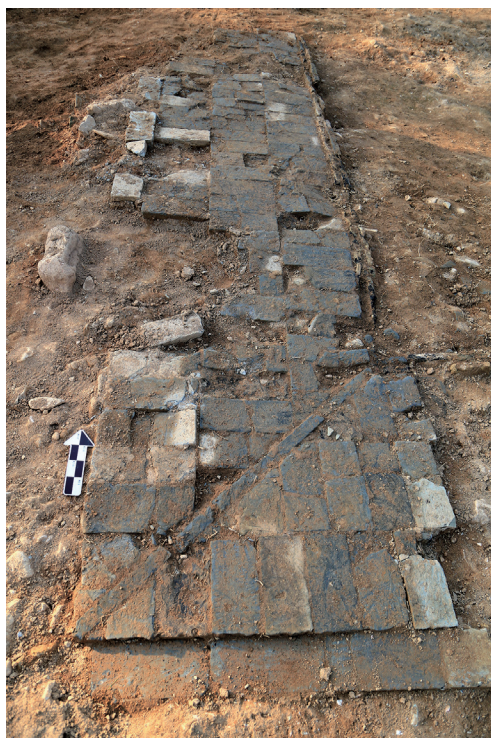
图六 享殿与龟头殿东侧转角散水

绕一周。单砖长 29、宽 14、厚 5 厘米。散水整体破坏较为严重, 仅北、东、南三边局部保存较好 (图六), 清晰地界定了整组建筑的外部轮廓。同时, 享殿南侧散水正中央未闭合, 缺口宽度约 3.6 米。据发现的零碎石块推断, 居中位置原来或为石砌台阶, 今破坏无存。

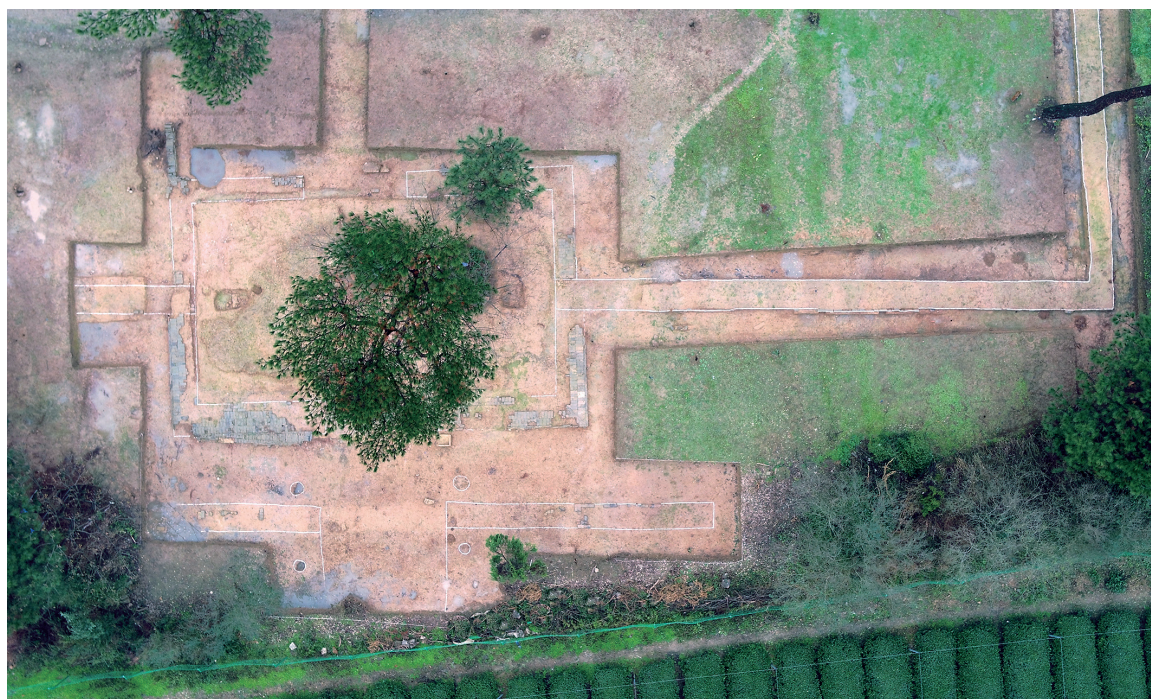
图七 门殿基址平、剖面图

门殿基址位于享殿基址南面, 间距 7.9 米。台基平面呈长方形, 面宽 14.4、进深 8 米, 东西两端与南垣墙相连 (图七、八)。基址也遭到严重破坏, 最高处残高约 0.8 米, 为黄土与碎砖瓦分层夯筑, 剖面上三层黄土与两层碎瓦砾混夯痕迹清晰可见。基址上东西向均匀分布 4 个不规则长方形柱坑, 坑内均有若干被砸碎的石构件和砖块, 应为礅墩遗迹。4 个柱坑中线之间的距离分别为 3.515、3.890、3.812 米。

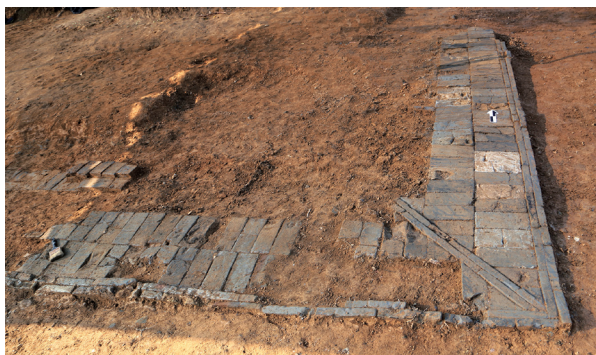
图九 门殿东南角散水与夯土基址

殿基四周亦铺青砖散水，保存状况较好。散水被南垣墙分隔为内外两部分，墙外的南半部明显宽于墙内的北半部。散水后檐平均宽度0.96、前檐1.31、前檐两侧1.22米。散水与台基之间的间隙约0.6米，推测原夯土层外侧以

砖石包裹台基，因砖石结构已遭破坏，现仅存空隙（图九）。紧贴散水南侧西段（门外）残存部分砖铺地面，由中部向西端收缩，略呈弧面三角形，具体形制及功能不明（图一〇）。门殿南、北两侧散水正中央均未闭合，北侧缺口宽4.15、南侧宽4.48米。同时，在门殿外中部东侧紧贴散水处，保存一个方形石础，边长0.58、厚约0.3米，应为正门台阶垂带附件。据此推断，南北两侧居中位置原来应为石砌台阶，均已破坏无存。

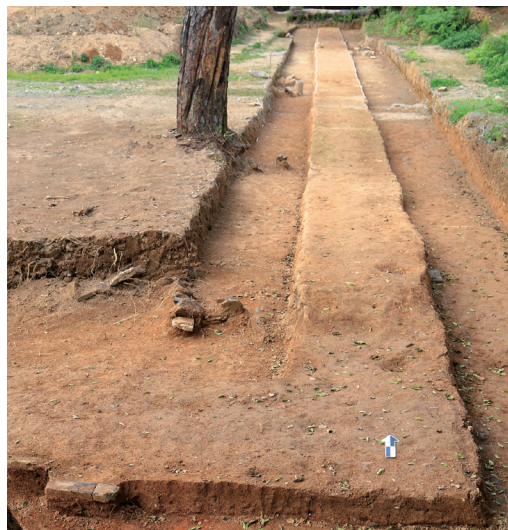
图一一 东垣墙基址

墙全部揭露，南、北墙基本平行，北墙与东墙形成一个约 94 度的夹角。东墙夯土墙体全长约 57.5、厚约 0.98 米（图一一）。北墙已发掘部分长 53、南墙东段全长 22、西段发掘长度 4.8 米。西墙因叠压在现代道路之下，暂未发掘。垣墙包括基槽、夯土墙体、外侧包砖三部分。基槽宽 2、深 0.6 米，底部有碎瓦砾铺垫层。夯土墙体露出基槽以上部分残高约 0.2 ~ 0.4 米。墙体的包砖绝大部分已遭破坏，仅内、外两侧局部位置尚零星保存。单砖长 30、宽 9、厚 4.5 厘米，可知墙体厚度基本保持原样。

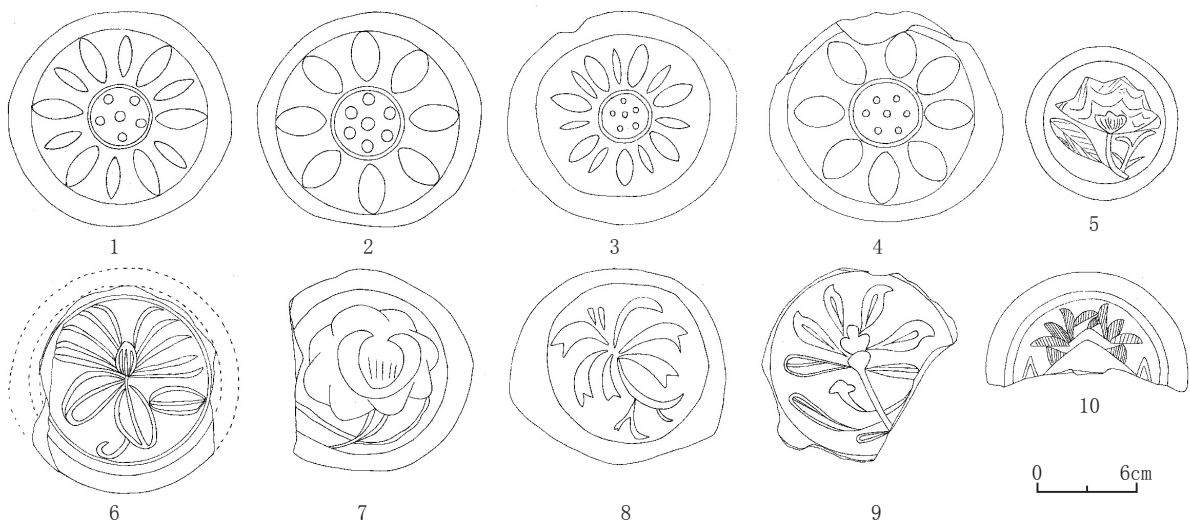
图一三 一号陵园遗址出土瓦当

莲瓣纹瓦当 有大小间错的 12 或 14 瓣莲纹，亦有大小一致的 8 瓣莲纹。当面圆形，修整不甚规范。外廓与花瓣均隆起较高，中为圆形莲蓬，分布 6 粒或 7 粒莲子。标本 S2E1T0704 ①:1，直径 12.9、厚 1.4 厘米（图一三，1）；标本 S2E1T0704 ①:2，直径 13、厚 1.5 厘米（图一三，2）；标本 S3E1T0406 ①:4，直径 14、厚 1.7 厘米（图一三，3；图一五）；标本 S3E1T0406 ①:2，直径 13.8、厚 1.4 厘米（图一三，4）。

花卉纹瓦当 花卉主要为菊花、牡丹等。外廓略微隆起，当面纹饰多数较为浅、平。标本 S3E1T0205 ①:1，直径 12.6、厚 1.6 厘米（图一三，9；图一六）；标本 2018TG2 ①:1，直径 9.2、厚 1.2 厘米（图一三，5）；标本 2018TG3 ①:6，直径 12.6、厚 1.3 厘米（图一三，7）；标本 S3E1T0406 ①:1，直径 12.6、厚 1.4 厘米（图一三，6）；标本 S3E1T0406 ①:3，直径 12.6、厚 1.5 厘米，当面花卉模印较深，呈现高浮雕效果（图一三，8；图一七）；标本 2018TG3 ①:5，直径

1~4. 莲瓣纹瓦当 (S2E1T0704 ①:1、S2E1T0704 ①:2、S3E1T0406 ①:4、S3E1T0406 ①:2)  
5~10. 花卉纹瓦当 (2018TG2 ①:1、S3E1T0406 ①:1、2018TG3 ①:6、S3E1T0406 ①:3、S3E1T0205 ①:1、2018TG3 ①:5)
