# 囿窳仓城：偃师商城第Ⅲ号建筑基址群初探\*

陈国梁

**Abstract:** In 2007, during the protection project of the western wall of the Yanshi Shang city, five rammed-earth foundations in the shape of *ya* (亞) came to light. The complex, named the foundation site XIII, was located within 30 meters to the east of the western wall, to the south of the No. 2 western gate. Since 2019, our further investigation and excavation has confirmed that the rammed-earth foundations are circular in shape. They should have been round barns recorded in the pre-Qin historical texts, while the area should have been for storage, a significant function zone of the Yanshi Shang city.

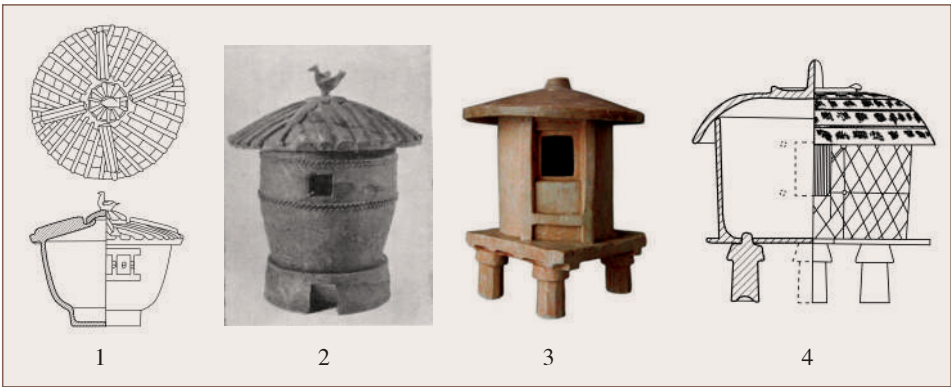
图六 秦汉时期陶（石）窑  
1. 圆形窑（临潼上焦 M7：10） 2. 圆形窑（凤凰山 M167） 3. 杆栏式滑石窑（广西来宾出土） 4. 杆栏式圆形窑（广州 M4039：18）

上述两处基址的构造可能均为干栏式，差别可能是因为规模不同，进而选择是否采用十字形沟槽作为墙基。根据基址周缘柱网的分布状况，参照秦汉时期的陶窑模型（图六）来看，上述建筑基址的上部结构可能为筒形，顶部则可能为攒尖顶。仓体的高度与仓底的大体直径接近。

由于目前发现的圆形建筑上部已经无存，其具体形制和高度不明，只能根据目前发现的秦汉时期的陶囤（图六）形态进行初步的复原并估计。东下冯圆形建筑的研究中，有研究者曾对其储量进行过估算，认为如果储盐所用，其下部为圆柱形，上部为半球型，每个盐仓的容量在335立方米<sup>[34]</sup>，根据《周礼·考工记》和出土的秦汉遗物来看，自铭为囤的陶器，多为筒形，下文参照筒形结构进行简单估算。

6：2，3），则每一个仓的容积为 $78.5 \times 10 = 785$ 立方米，如果高度小于直径（图六：1，4），以较小高度3米计算，则仓容（V）为 $78.5 \times 3 = 235.5$ 立方米，也即仓的容积（V）在235.5~785立方米之间。
